Frakturen als Ursache von Misserfolgen in der Implantologie

Literaturreview und zwei Fallberichte

B. Peter

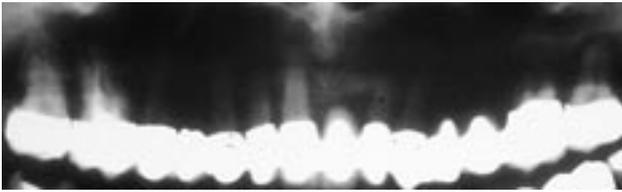
Abb. 1. 01.1999, Röntgendarstellung der nicht erhaltungswürdigen OK-Zähnen

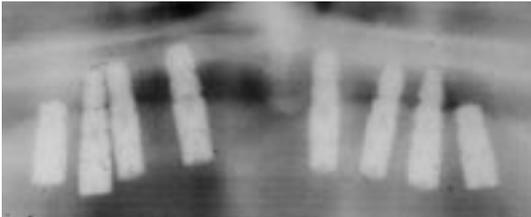
Abb. 2. 06.2000, Röntgenbefund nach Insertion von 8 Implantaten im OK

12 Wochen später wurden vom Autor 8 Implantate (Frialit-2, Stufenschrauben-Implantate) regio 15, 14, 13, 12, 21, 22, 23, 25 prothetisch orientiert inseriert (Abb. 2). Einzeitig erfolgte periimplantär eine vertikale und horizontale Augmentation mit autologem Knochen. Die oben genannte Totalprothese wurde als Provisorium angepasst. Nach einer Einheilzeit von 20 Wochen erfolgte die Freilegung der Implantate. Nach weiteren 6 Wochen wurde vom Zahnarzt des Patienten eine einteilige VMK-Brücke zementiert (Abb. 3a, 3b).

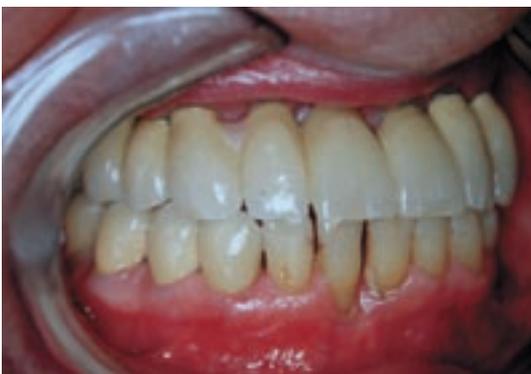
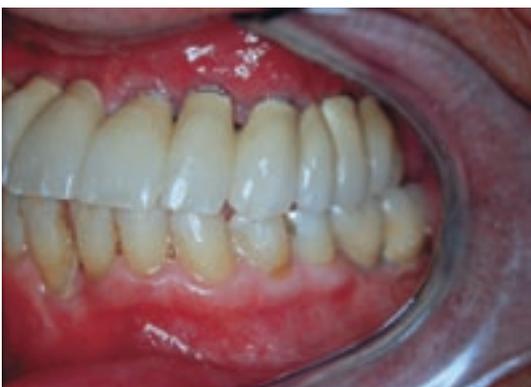
Abb. 3a. 12.2000, Nach Einheilzeit zementierte OK-Brücke

Abb. 3b. 12.2000, Nach Einheilzeit zementierte OK-Brücke

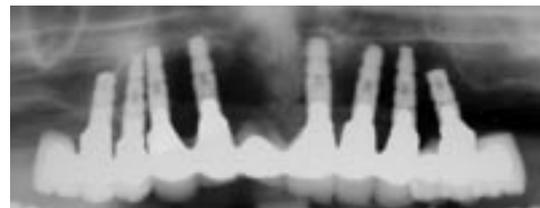
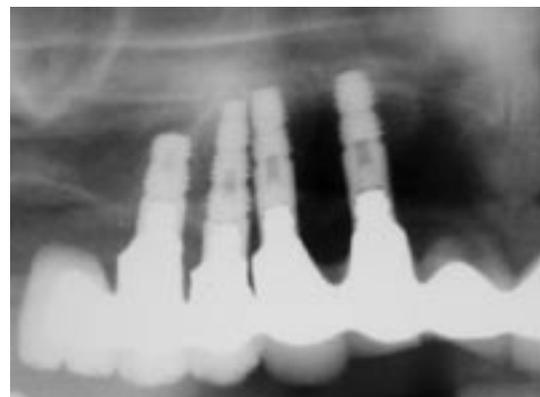
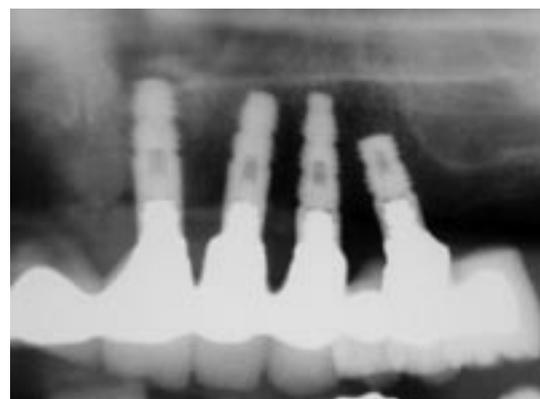
6 Jahre später, November 2006, stürzte der Patient sehr unglücklich auf das Gesicht. Neben einer Verletzung der Oberlippe trat bei diesem Unfall auch eine Fraktur der Keramikverblendung der Brücke regio 12, 11, 21 auf. Eine Lockerung der Brücke war nicht feststellbar. Die Implantate, die Abutments und das Metallgerüst der Brücke blieben ebenso wie das periimplantäre Hart- und Weichgewebe unverletzt (Abb. 4a, b, c), so dass der Zahnarzt des Patienten die prothetische

Abb. 4a. 12.2006, Posttraumatische Röntgenkontrolle

Abb. 4b. 12.2006, Posttraumatische Röntgenkontrolle

Abb. 4c. 12.2006, Posttraumatische Röntgenkontrolle

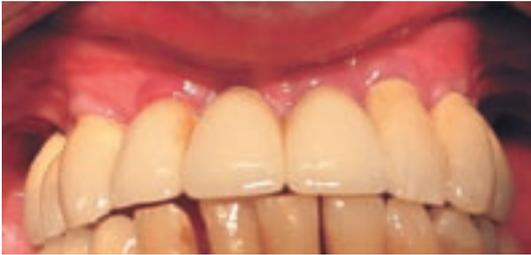
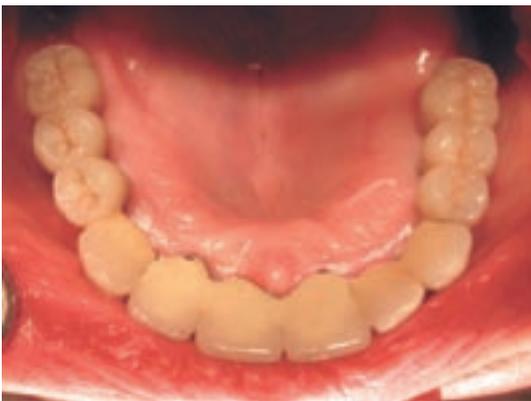
Abb. 5a. 01.2007, Z.n. prothetischer Neuversorgung

Abb. 5b. 01.2007, Z.n. prothetischer Neuversorgung

Neuversorgung sofort durchführen konnte (Abb. 5a, b). Bei der klinischen und röntgenologischen Nachsorge wurden 6 Monate (Abb. 6) und 15 Monate (Abb. 7a, b, c, d) nach dem Unfall unverändert stabile und reizlose Verhältnisse festgestellt. Im März 2008 wurde als vorläufig letzter Behandlungsschritt regio 32–42 eine implantatgestützte VMK-Brücke eingegliedert (Abb. 8).

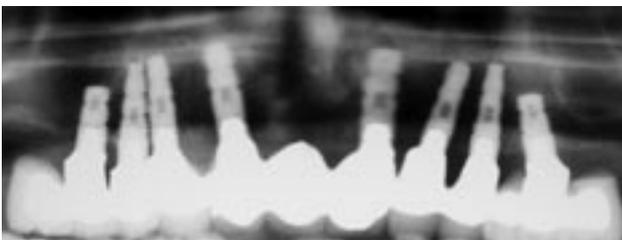
Abb. 6. 06.2007, Röntgenkontrolle 6 Mo. post Trauma

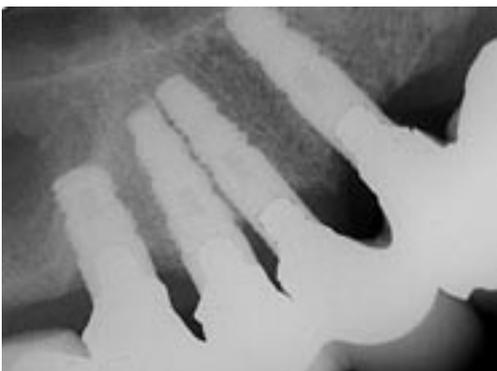
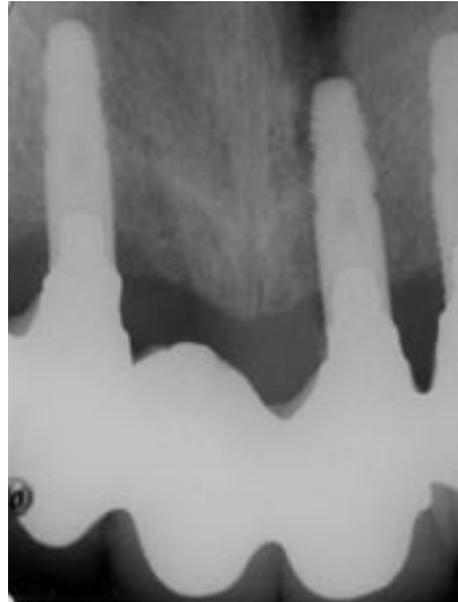
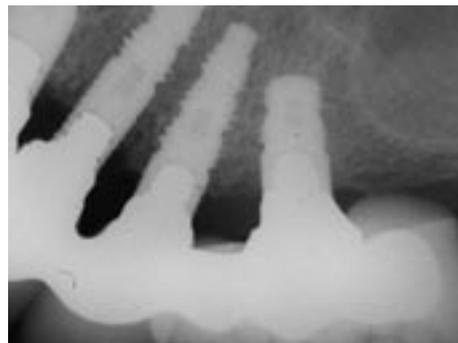
Abb. 7b. 03.2008, Röntgenkontrolle 15 Mo. post Trauma

Abb. 7c. 03.2008, Röntgenkontrolle 15 Mo. post Trauma

Abb. 7d. 03.2008, Röntgenkontrolle 15 Mo. post Trauma

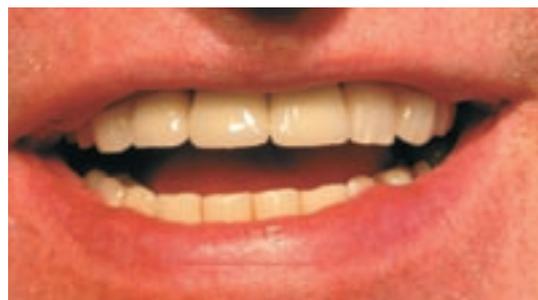
Abb. 8. 03.2008, Z.n. Eingliederung einer implantatgestützten Brücke regio 32–42

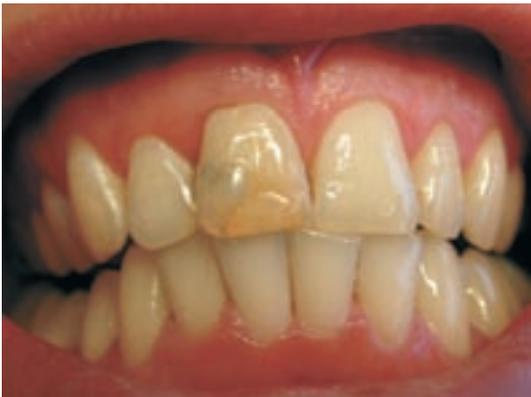
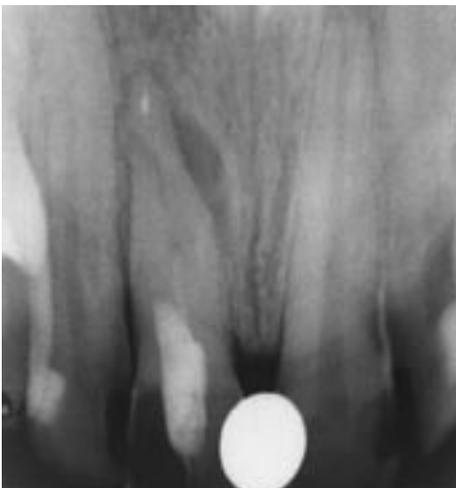
Januar 2004 wurde eine 26-jährige Patientin mit apikaler Ostitis und erhöhtem Lockerungsgrad regio 11 überwiesen (Abb. 9a, b). Die Patientin entschied sich nach ausführlicher Aufklärung für eine Implantatversorgung. Aufgrund des hohen lokalen Entzündungsgrades erfolgte nach der schonenden Extraktion (Abb. 10a, b) von 11 keine Sofortimplantation, sondern

Abb. 9a. 01.2004, enoraler Zustand zu Behandlungsbeginn

Abb. 9b. 01.2004, präop. Röntgenbefund

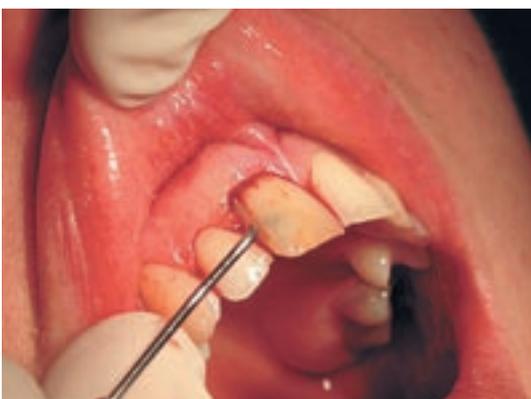
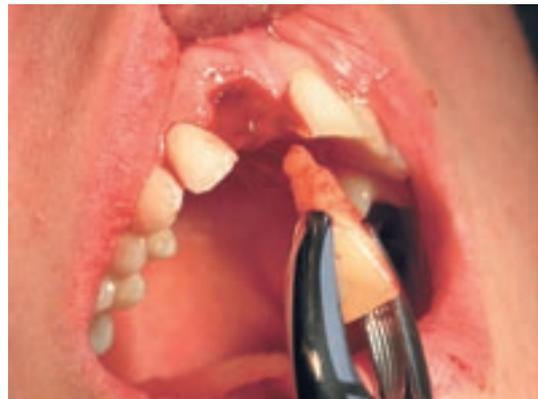
Abb. 10a. 01.2004, schonende Extraktion von Zahn 11

Abb. 10b. 01.2004, schonende Extraktion von Zahn 11

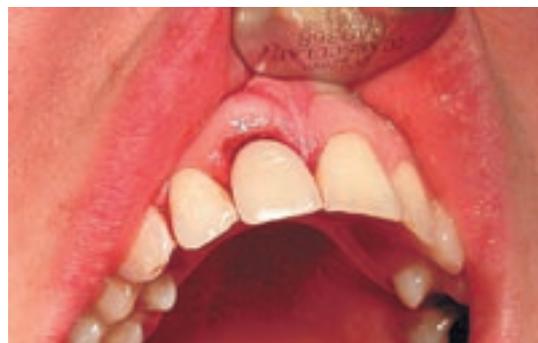
Abb. 11. 01.2004, Z.n. Eingliederung eines herausnehmbaren Pontic-Provisoriums

die Eingliederung eines herausnehmbaren Pontic-Provisoriums (Abb. 11). Nach einem Intervall von 6 Wochen führte der Autor regio 11 eine einzeitige Implantation (Straumann, Esthetic Plus Implantat) und Augmentation (vertikal und horizontal) mit einer Mischung aus autologem partikulärem Knochen und Knochenersatzmaterial durch (Abb. 12a, b). Nach offener Einheilung von fast 5 Monaten wurde vom Zahnarzt der Patientin regio 11 eine VMK-Krone zementiert (Abb. 13). 20 Monate später stellte sich die Patientin mit einer Keramikfraktur regio 11 vor (Abb. 14a, b). Die

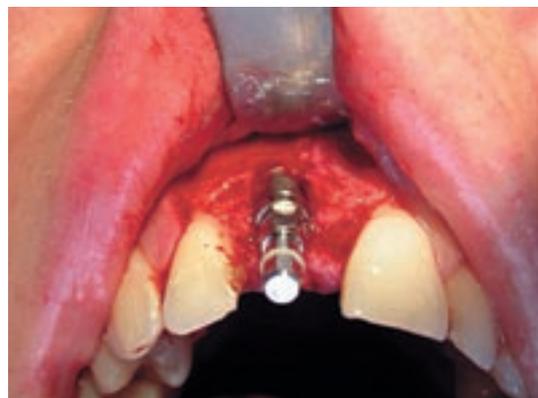
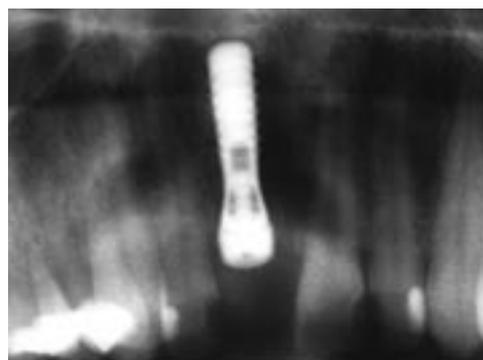
Abb. 12a. 03.2004, Z.n. Implantatinsertion regio 11, vor einzeitiger Augmentation

Abb. 12b. 03.2004, Röntgenkontrolle nach Implantatinsertion regio 11

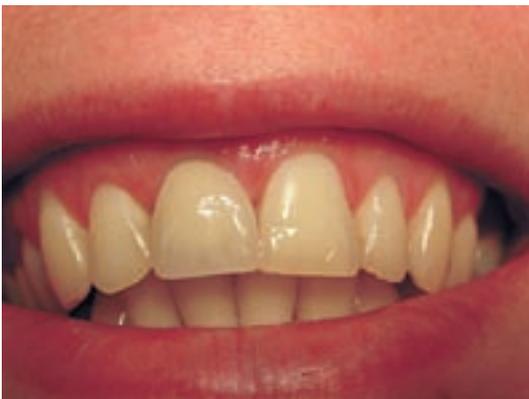
Abb. 13. 12.2004, Z.n. Zementierung der Krone regio 11

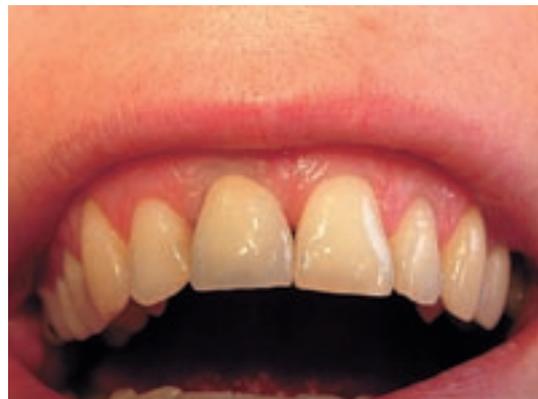
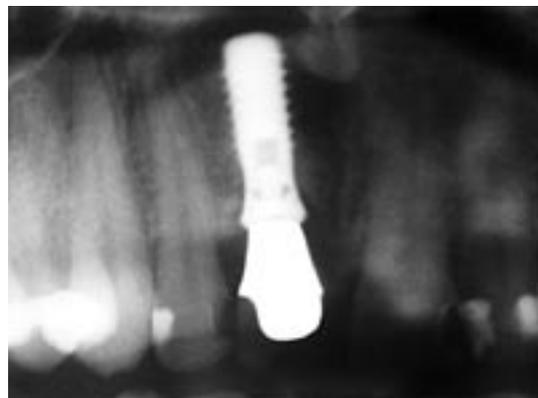
Abb. 15a. 04.2006, Z.n. Eingliederung der neuen Krone regio 11

Abb. 15b. 04.2006, Röntgenkontrolle nach prothetischer Neuversorgung

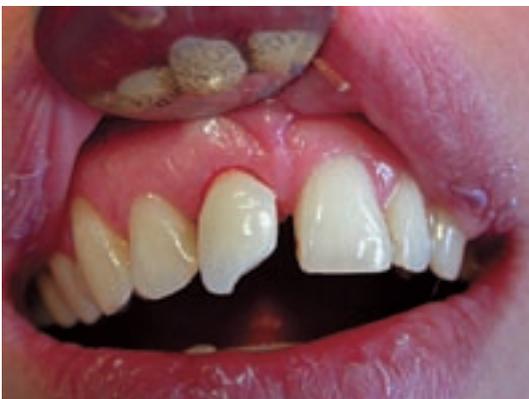
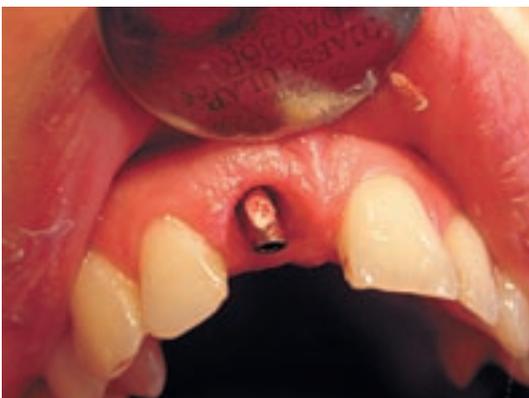
Patientin hatte im Frontzahnbereich versehentlich mit voller Kraft auf ein Metallstück gebissen. Die klinische und röntgenologische Kontrolluntersuchung zeigte bei leichter Blutung der marginalen Gingiva einen stabilen implantären (Periotestwert: -2) und periimplantären Zustand, so dass vom o.g. Zahnarzt die sofortige prothetische Neuversorgung vorgenommen werden konnte (Abb. 15a, b). Die folgenden Kontrollen, 6 Monate (Abb. 16a, b) und 24 Monate (Abb. 17a, b) post Trauma, zeigten klinisch und röntgenologisch unverändert stabile Verhältnisse.

Abb. 14a. 04.2006, posttraumatischer enoraler Befund

Abb. 14b. 04.2006, posttraumatischer Befund nach Entfernung der Krone 11

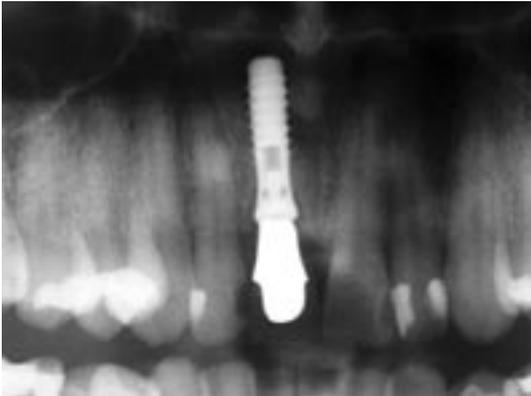
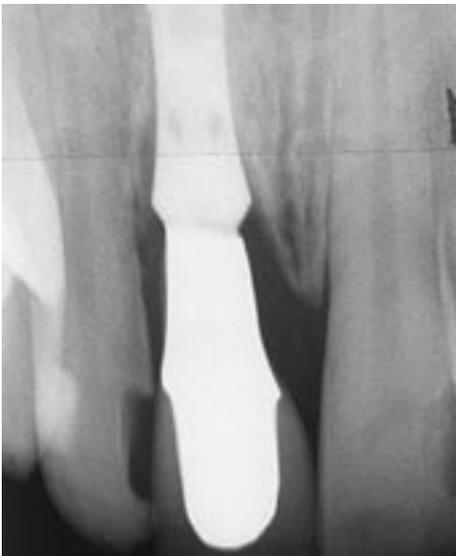
Abb. 16a. 10.2006, Röntgenkontrolle 6 Monate post Trauma

Abb. 16b. 10.2006, Röntgenkontrolle 6 Monate post Trauma

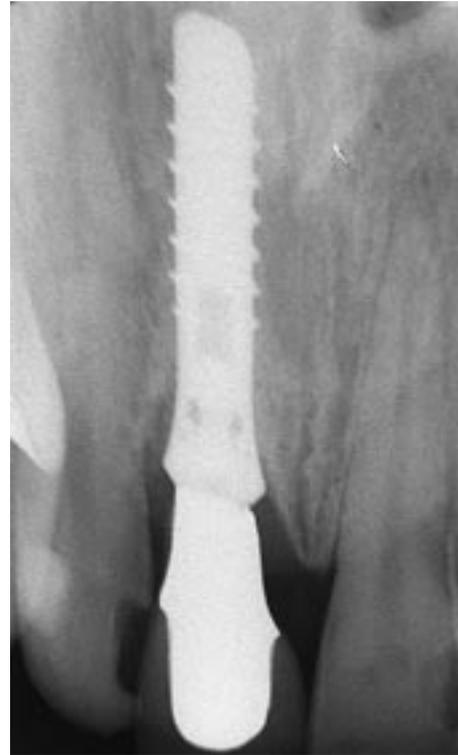
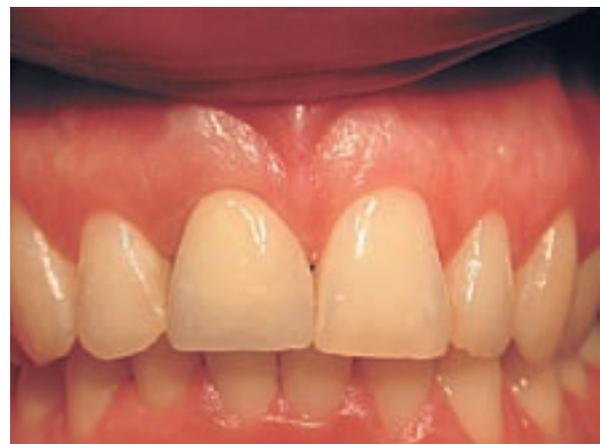
Abb. 17a. 04.2008, Röntgenkontrolle 24 Monate post Trauma

Abb. 17b. 04.2008, Röntgenkontrolle 24 Monate post Trauma
